VEREINFACHTER UNTERSUCHUNGSBERICHT

FLUGUNFALL MIT DEM MOTORSEGLER TYPE SF25 C „FALKE“

am 28. Mai 2005,
um ca. 13:20 Uhr UTC
am Grimming Südostseite, Gemeinde
Stainach, Bezirk Liezen, Steiermark

GZ. BMVIT-85.091/0006-II/BAV/UUB/LF/2007

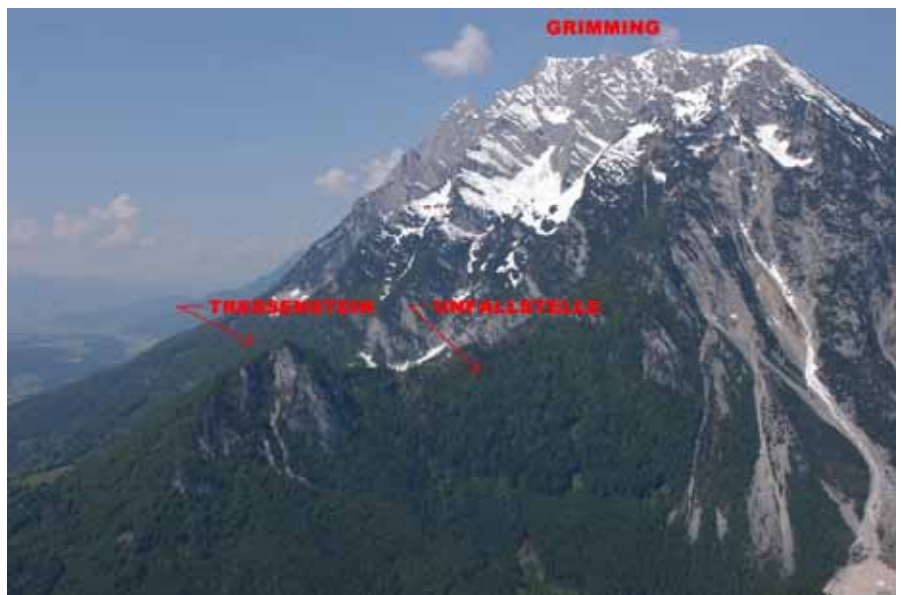
Nach dem Start flog der Pilot in Richtung Grimming um den Gebirgsstock gegen den Uhrzeigersinn zu umfliegen. Nach ca. 5-7 Minuten Flugzeit erreichte der Pilot einen auf der Südostseite des Grimming in ca. 1100 m MSL zum Tressenstein verlaufenden Sattel. Während einer Linkskurve verlor der Motorsegler plötzlich rasch an Höhe und das Triebwerk schien auf Leistungserhöhung nicht zu reagieren.

Im Zuge des Abfangbogens kollidierte der Motorsegler nahe der tiefsten Stelle des Sattels mit Bäumen und schlug auf der dicht bewaldeten Ostseite des Sattels am Hang auf. Nach einem Überschlag kam der Motorsegler mit den beiden angegurten Insassen in Rückenlage zu liegen.

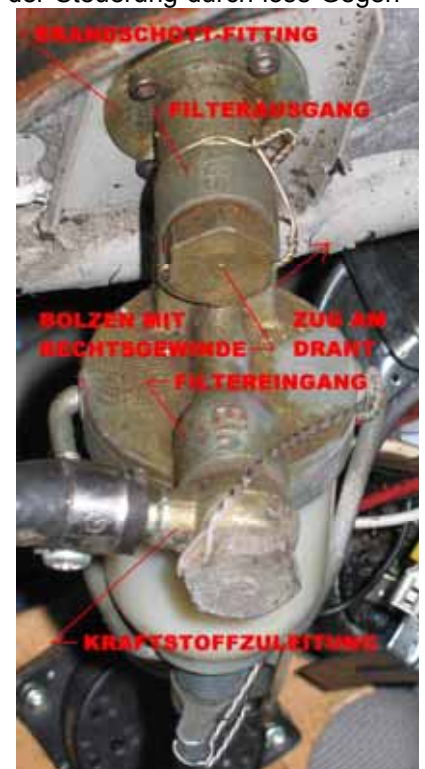
Der Kraftstofffilter (Bild) war intakt und enthielt keine Fremdkörper. Das Filterglas und die Kraftstoffzuleitung am Filtereingang (Ein) hatten festen Sitz und waren ordnungsgemäß gesichert. Der Anschluss des Brandschott-Fittings am Filterausgang (Aus) war gelockert. Der mit Draht gesicherte Bolzen (Rechtsgewinde) zur Befestigung des Filters am Fitting war ca. $\frac{3}{4}$

einer vollen Drehung mit Handkraft drehbar. Der Sicherungsdraht des Bolzens war am Fitting fixiert und wirkte in Zugrichtung Bolzen lösend und war bei fest gezogenem Bolzen gestreckt. Ein Motorsegler mit baugleicher Ausführung des Kraftstoffsystems, an dem der Einfluss eines Lecks zwischen Filter und Fitting auf die Kraftstoffversorgung des Motors hätte untersucht werden können, stand nicht zur Verfügung.

Im Auffindungszustand war der Bolzen zur Befestigung des Kraftstofffilters am Fitting des Brandschotts mit Handkraft drehbar. Die vorgesehene Drahtsicherung war so angebracht, dass das Lösen des Bolzens nicht verhindert wurde. Ob das Lösen des Bolzens vor dem Unfall erfolgt war oder durch äußere Krafteinwirkung beim Aufschlag, muss offen bleiben.

Das Verhältnis von Kraftstoff- zu Luftdruck am gelockerten Anschluss von Brandschott-Fitting und Filterausgang (Aus) wird von der Kraftstofffüllhöhe im Tank (Druck steigernd), der Saugleistung der Kraftstoffpumpe (Druck mindernd) und den Strömungsverhältnissen beeinflusst. Überdruck, z.B. bei abgestelltem Triebwerk, kann zu Kraftstoffaustritt am Fitting führen. Weder fanden sich im Bordbuch Vermerke über Kraftstoffgeruch in der Kabine noch waren nach dem Unfall Spuren von Kraftstoffaustritt am Fitting erkennbar. Unterdruck kann zum Luftsaugen mit Blasenbildung am Filterausgang und vermindertem Kraftstoffdurchsatz in der Kraftstoffpumpe führen, ebenso ein Leck auf der Saugseite der Kraftstoffpumpe zwischen dem Nippel und dem mit Handkraft verdrehbaren Schlauch.

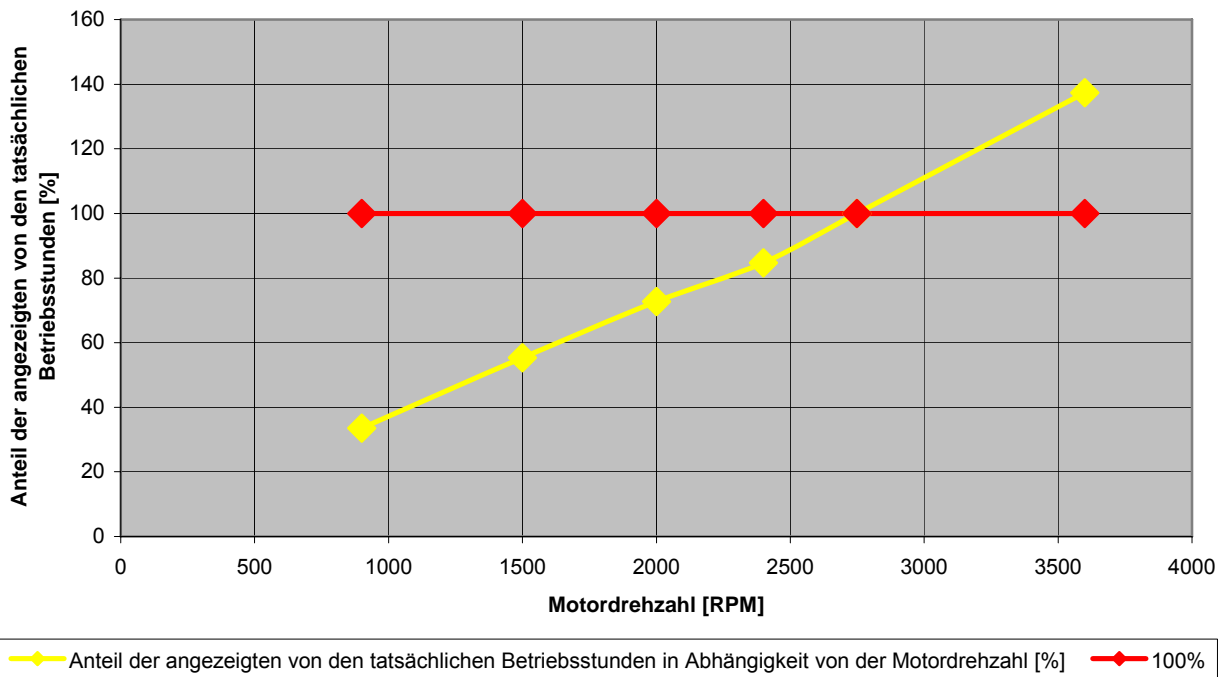
Zwecks Zuordnung des Verhältnisses aus abgelesener und tatsächlicher Motorbetriebszeit zur jeweiligen angezeigten Motordrehzahl, wurde im Drehzahlbereich von 900 bis 3600 RPM in gleichbleibenden Zeitintervallen die Differenz der angezeigten Motorbetriebszeiten erhoben (Diagramm):

Demnach entspricht einer vom Betriebsstundenzähler abgelesenen Motorbetriebszeit von 33 bis 60 % der tatsächlichen Motorbetriebszeit eine Motordrehzahl von 900 bis 1600 RPM (100% entspricht ca. 2750 RPM).
